VYBRANÉ HAVÁRIE ZDĚNÝCH STOK V PRAZE

Jan Řehoř¹

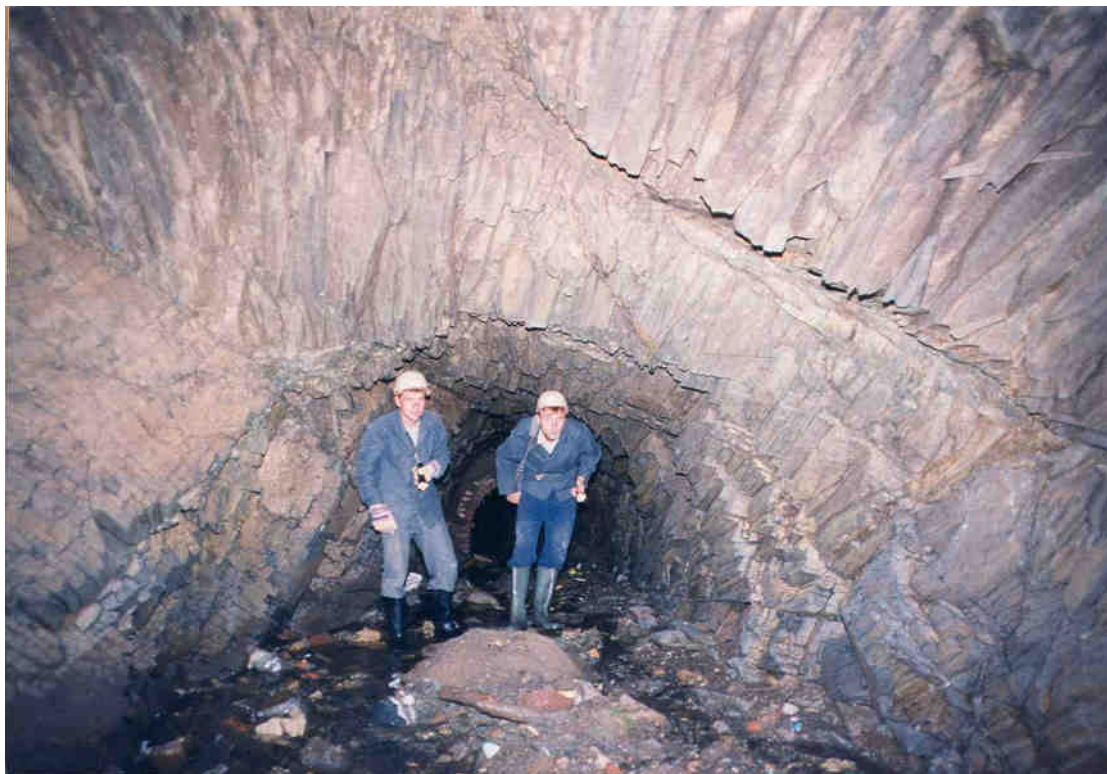
Začátkem července roku 1996 došlo k havárii na novém sběrači s relativně rychlým průběhem. Konce června byly při pravidelné prohlídce oddělovače v dolní části stoky kanalizační cihly, následující deště velké intenzity znemožnily provedení prohlídky sběrače. Dne 4.7 se 20 m od tramvajové tratě v zelené ploše vytvořil trychtýřový propad hloubky 12 m a průměru 16 m. Byl to první projev, na který navazovaly další, o cca 100 m níže došlo k dalšímu propadu o týden později.

Po přepojení toku byla provedena řádná revize stoky s tím, že bylo odhaleno cca 15 velmi rozsáhlých poškození stoky doprovázených kavernami různých velikostí s tím, že největší dosahovala 6 m výšky a cca 15 m délky. Při radarovém průzkumu byly odhaleny další kaverny a téměř v celé délce stoky nedostatečné zaplnění nadvýlomu a zbytkového prostoru štol vzniklého při budování stoky. Státní stavební dohled nařídil vyklizení domu č.p. 256 jehož stabilita byla ohrožena. Po stabilizaci kaveren stříkaným betonem v kombinaci se sítěmi došlo k zpracování alternativ řešení opravy stoky. V předstihu před vlastní opravou stoky byla provedena v celém úseku dvoustupňová nízkotlaká injektáž do bezprostřední blízkosti stoky, aby došlo ke stabilizaci stávajících nepoškozených úseků. Dolní část stoky byla vybourána do výše 10 řad cihel se zajištěním stability stoky pomocnou konstrukcí. Následně došlo k osazení čedičových žlabů do betonu včetně bočnic s dozděním cihel. V úsecích celkové destrukce stoky byla dozděna jako celek.

Mechanismus iniciačního poškození ostění kanalizační stoky nebyl jednoznačně jasný. Pravděpodobné bylo buďto tahové porušení ostění vnitřním přetlakem nebo rasantní eroze v místech lokálně nekvalitního a náhle uvolněného zdiva při přívalových průtocích. V obou případech se však vzniku a dalšímu průběhu mimořádně rozsáhlé havárie nepochybně podílely volné prostory za rubem ostění stoky. Náklady na opravu havárie se pohybovaly v řádech desítek miliónů Kč.

Obr. 1 – Havárie kanalizace Trojská

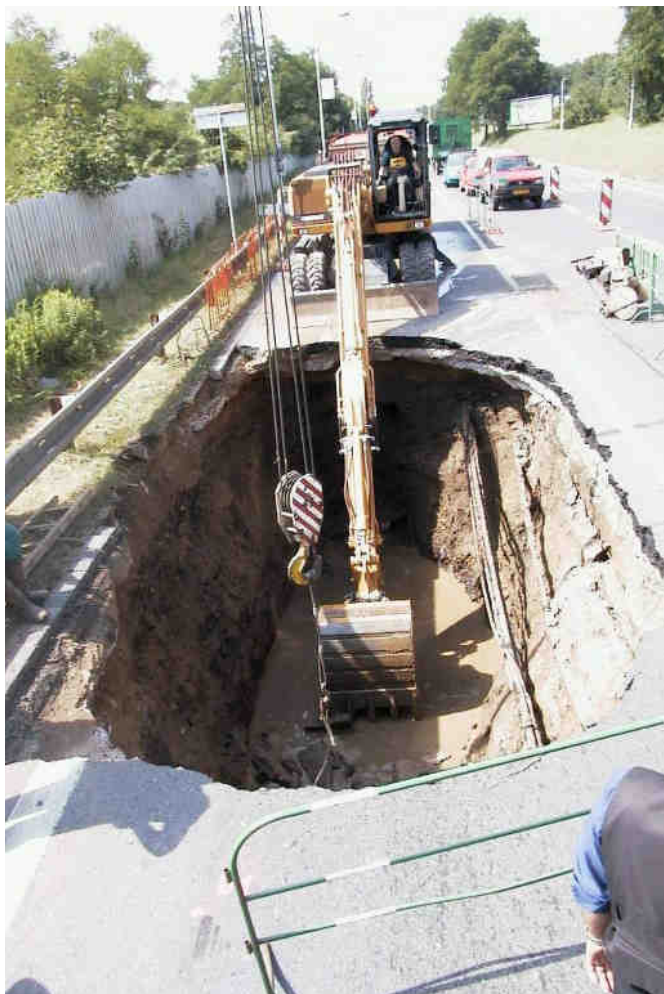
V ulici Českobrodská se nachází zděná stoka 700/1250 mm ve sklonu cca 50 ‰. Průměrný splaškový průtok je cca 30 l/s, dešťové průtoky dosahují hodnot až 3700 l/s při rychlostech 5 m/s. Dne 5.8.2002 byl po 18-té hodině nahlášen propad v ulici Českobrodská v Praze, následně byl vyrozuměn dispečink PVK a.s. Pro zajištění operativního řešení nápravy byl pracovníky dispečinku přizván generální ředitel PVK a.s. Nápravnými opatřeními byly na místě pověřeny firmy Čermák a Hrachovec, Inset a KO-KA s.r.o. Těsně po vzniku propadu byl na ulici Českobrodská omezen provoz jen do jednoho jízdního pruhu s řízením pomocí semaforů. Propad byl v délce cca 12m, šířce cca 4m a hloubce až na stoku, tj. 4-5,5m. Sanace tohoto propadu byla zahájena neprodleně a zároveň byl zahájen průzkum dalších částí stoky z povrchu. Po zajištění jámy vlastního propadu byla provedena kamerová prohlídka stoky v ul. Českobrodská. Podle průzkumů byl v několika úsecích zjištěn deficit hmot nad stokou a vlastní zděná stoka měla místy popraskané nebo chybějící ostění. Největší poškození stoky bylo nalezeno v těsném okolí propadu a v několika místech nad a pod ním. První týden v září byl proveden v nočních hodinách také průzkum prostoru za ostěním stoky zevnitř.

Stoka je dle předběžných hydrotechnických výpočtů i dle „Generelu odvodnění Hl. m. Prahy“ nekapacitní v celé délce. Trvalým přetěžováním a vnitřním přetlakem došlo k jejímu

poškození, které vedlo až k propadu terénu. Vzhledem k tomu, že stoka je nekapacitní, bylo od začátku uvažováno o provedení obtoku pro převedení celého průtoku. Tento obtok by byl podle jednotlivých variant řešen buď jako dočasný pro umožnění zkapacitnění stávající stoky nebo jako trvalý, který by po dokončení sanace havárie a opravy stávající stoky zůstal v

Obr. 2 – Havárie kanalizace Českobrodská

Mechanismus iniciačního poškození ostění kanalizační stoky se dal hledat z přilehlých úseků stoky v místě poškození. Ze stavu stoky před havarovaným úsekem bylo zřejmé, že stoka byla narušena rychlým prouděním vody s vymletím spár a lokálním uvolněním cihel. V dlouhodobém horizontu docházelo k pronikání vody do podloží stoky, kde byl vyplavován jemný materiál. Intenzivní srážky na **nekapacitní** stoce pak způsobily prasknutí stoky, která neměla ve svém okolí oporu a během krátké doby došlo k vytvoření velké kaverny.

provozu jako paralelní stoka. Bylo rozhodnuto vybudovat paralelní stoku z tvárné litiny DN 1200mm. V předchozí fázi však nejprve došlo k sanaci propadu a k sanaci stávající stoky 700/1250mm v rozsahu cca 60 m. K obnově došlo v těžní šachtě rozměru 5,5 x 13,7 m, stoka byla vyzděna z kanalizačních cihel doplněných čedičovými žlaby. Paralelní stoka byla a stále je budována v několika etapách, kompletní dokončení je zatím nejasné vzhledem ke komplikaci s majetkoprávními problémy v oblasti.

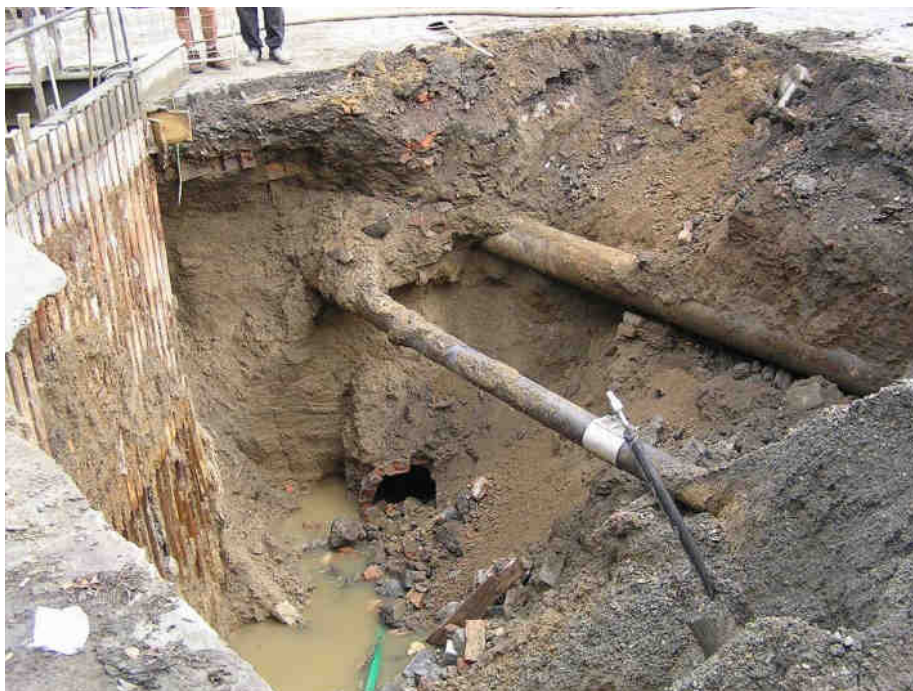
V ulici Kováků v Praze 5 se nachází jednotná kanalizace 700/1250 mm. V roce 2007 při stavbě kabelového tunelu Smíchov byly zjištěny přítoky a značné zvodnění přístropí štoly. Uvedená kanalizace byla v těsné blízkosti nad štolou. Proto byl proveden optický průzkum, který však neprokázal výrazné porušení konstrukce stoky. Ražba pod stokou proběhla bez závažných komplikací. Havárie byla způsobena přívalovými dešti odpoledne 9. srpna 2007, které navodily tlakový režim ve stoce a došlo ke zhroucení ostění a zavalení stoky v délce min. 5,0m (rozsah poškození patrný v jámě propadu). Během několika následujících hodin se tato porucha projevila vykomínováním nadloží až na terén, kde vznikla jáma o ploše cca 40m². Současně s tím došlo k usmyknutí litinového vodovodního řadu DN210 a odbočujícího DN80. Vzhledem k celkové situaci byly vodovody mimo prostor jámy zaslepeny a řady odstaveny. V boku jámy bylo také odhaleno zčásti ocelové plynovodní potrubí STL DN350.

S velkou pravděpodobností se jednalo o kombinaci nepříznivých okolností, intenzivní deště, historická stoka a minimální krytí mezi stokou a ražbou tunelu. Ačkoliv nebylo prokázáno vědomé zapříčinění havárie kanalizace stavbou tunelu je možné, že tento aspekt hrál v dané situaci roli. Vzdálenost stoky a klenby tunelu činila pouze 60 cm.

Obr. 3 – Havárie kanalizace Kováků

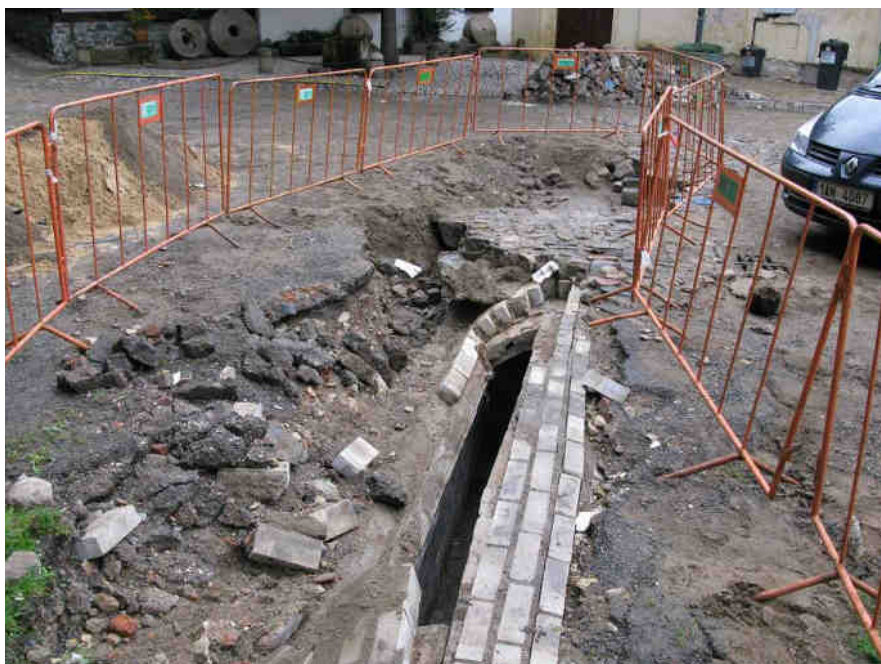
Ve dnech 15. srpna 2010 došlo k havárii dešťové kanalizace v křižovatce ulic Nový Svět a Černínská. Jedná se o zatrubněný potok Brusnice rozměru 1000 x 1050 mm se žlábkem DN 300 mm. Dolní část stoky je zděná do výšky 0,5 m, horní je zaklenutá z keramických dílců. Ve výše uvedeném dni došlo k nadměrné srážkové události, která způsobila roztrhnutí horní klenby stoky v délce cca 10 m. Stoka je v daném úseku vedena s minimálním krytím bez obetonování s předláždění cihlami. Stoku také křížovalo plynovodní potrubí DN 300 mm a vodovodní potrubí DN 100 mm, které zasahovaly celým svým objemem do stokového profilu.

Příčinou havárie byla opět kombinace nepříznivých událostí - extrémní srážky s nízkým krytím kanalizace neumožňující krátkodobé natlakování a zmenšení průtokového prostoru jinými inženýrskými sítěmi. Současně probíhaly úpravy na povodí stoky, přepojení pro jiné související stavby, což negativně ovlivnilo průtokový režim ve stoce.

Obr. 4 – Havárie kanalizace Nový Svět

Vzhledem k možnému opakovanému natlakování byla stoka v celém úseku mezi šachtami 249,54 a 248,60 opravena železobetonovou konstrukcí obdélníkového profilu, stávající potrubí křížující průtok se podařilo odstranit. Vodotěsně byly zajištěny i vstupy do kanalizace a vpusti zaústěné do kanalizace v daném úseku.
